重庆市巴南区一品中心区 A19-02/03 地块部
分区域（重庆市巴南区中西医结合眼科医院
业务配套用房改扩建工程项目）土壤污染状
况调查报告

调查单位：重庆正本环保工程有限公司

二〇二一年三月

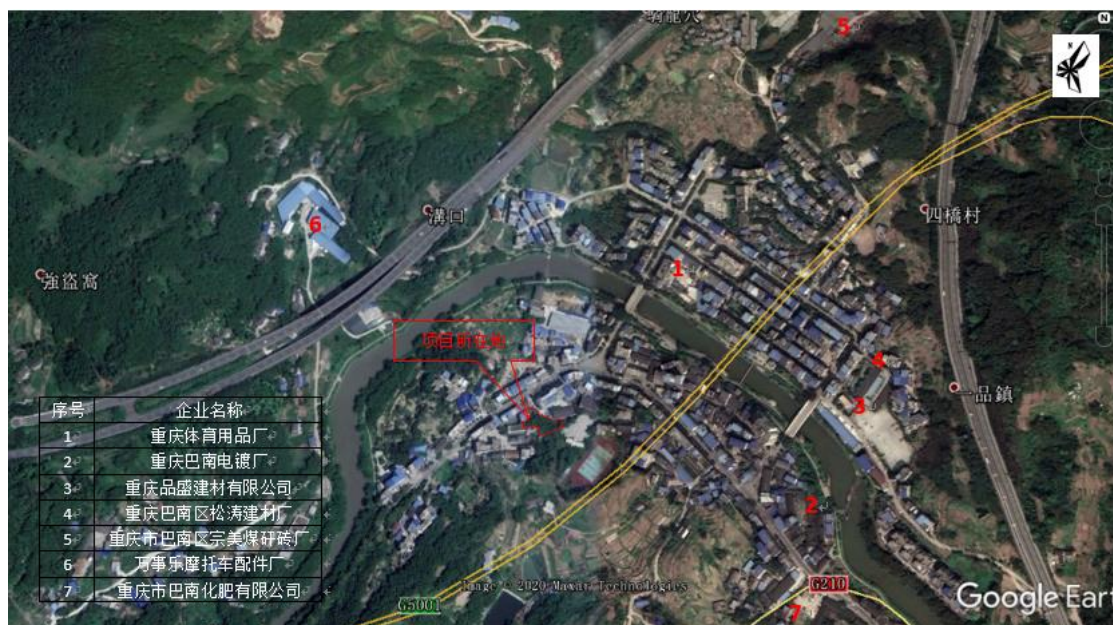
图 2.8-1 周边企业与本地块关系示意图

序号	敏感目标	与地块位置关系		
		方位	与红线边界距离 (m)	是否关注
1	重庆体育用品厂	东北	300m	是
2	重庆巴南电镀厂	东南	400m	是
3	巴南区万事乐摩托车配件厂	西北	450m	否
4	重庆市巴南区松涛建材厂	东	540m	否
5	重庆品盛建材有限公司	东	510m	否
6	重庆市巴南区宗美煤研砖厂	东北	845m	是
7	重庆市巴南化肥有限公司	东南	550m	否

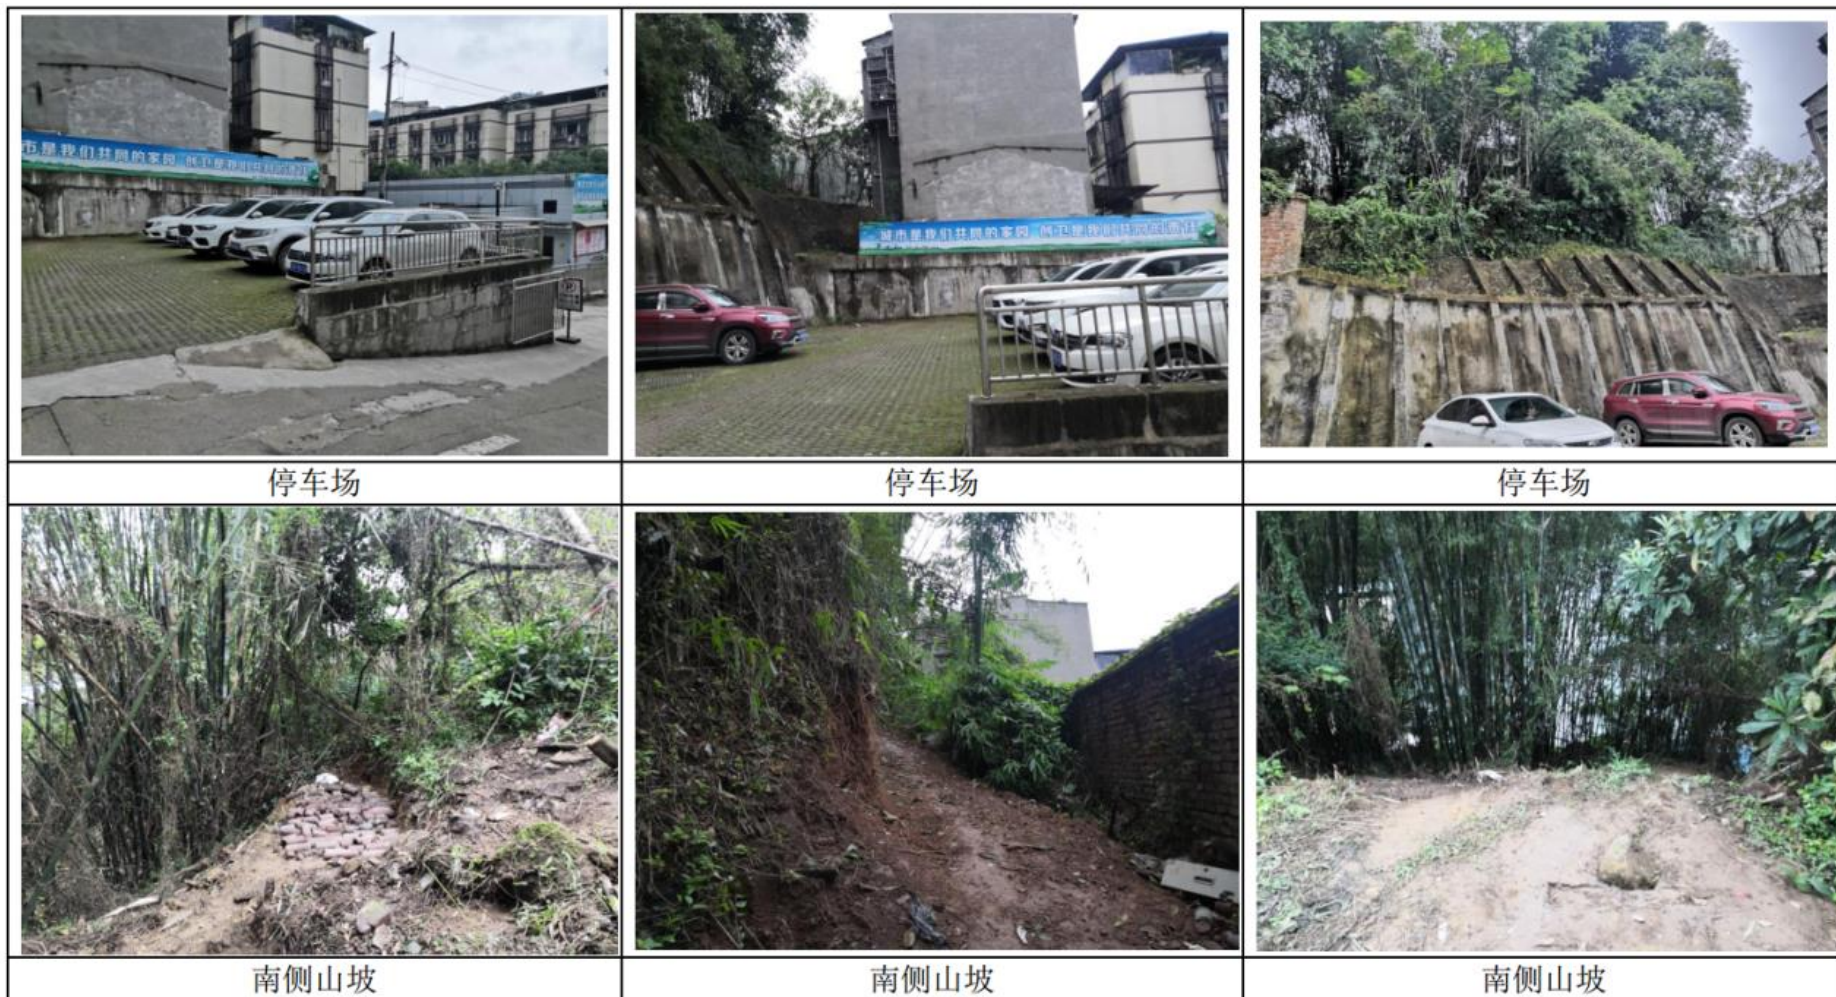
附图3 现场踏勘照片

调查地块总体呈北低南高，进场道路硬化良好，路面干净无污染痕迹；北侧

为医院停车场，地面干净，无污染痕迹；南侧大部分区域为林地，呈高坡状，山坡顶竹类植物已被清理，有较多棕色土壤出露，无污染痕迹，山坡其他区域有较多植物生长，主要为竹类植物，地面有杂草及枯木，无污染痕迹。林地与停车场之间由挡土墙相隔，高差约 5 米。

整体来看，调查地块未发现外来弃土和固废，除山坡顶部清理植物外及停车场建设平场被扰动外，未发现其他扰动情况，环境状况较好。
